**Haute Isle**

Église troglodytique de l'Annonciation

Clôture de chœur

#### NOTE SCIENTIFIQUE B-18-10

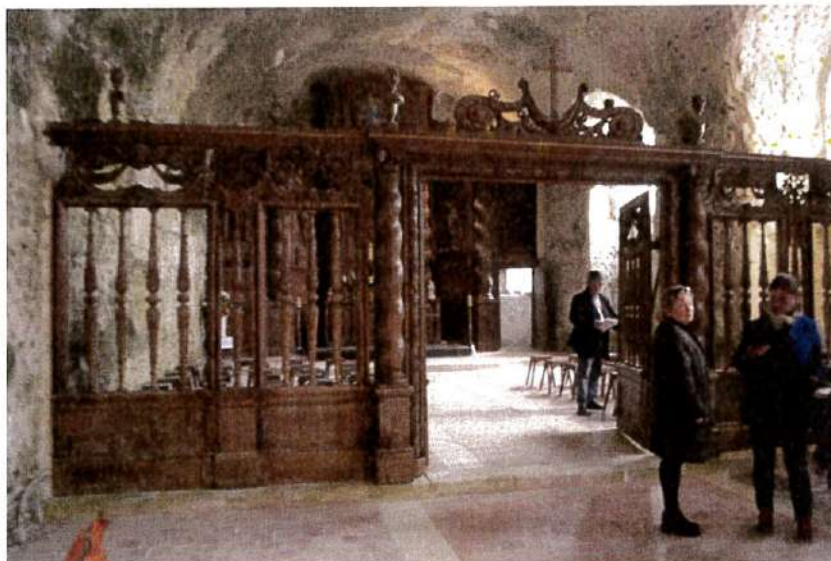
Cette clôture (figure 1) est très majoritairement en chêne à l'exception de quelques éléments sculptés qui sont en noyer (figure 2). Les décollements ont deux causes probables :

1. selon le devis, la colle utilisée est une colle protéinique mais elle est inopérante pour une raison inexpliquée (peut être trop diluée) ;
2. la pose en atelier dans des conditions d'hygrométrie très différentes de celle de l'église : les variations dimensionnelles ont probablement trop sollicité des joints de collage fragiles (voir point 1).

Figure 1 : clôture du chœur de l'église troglodyte d'Haute-Isle

- il faudrait recoller sur site les éléments désolidarisés en utilisant une colle protéinique dans une concentration normale (30 à 50 % du poids sec) ;
- profiter de cette opération de recollage pour faire une vérification systématique des collages effectués sur le jubé en 2013 ;
- en ce qui concerne les monogrammes, un recollage des éléments doit être effectué en même temps que la libération des points de fixation dans les parties basses, ceci afin de laisser jouer le bois lors des variations d'hygrométrie.

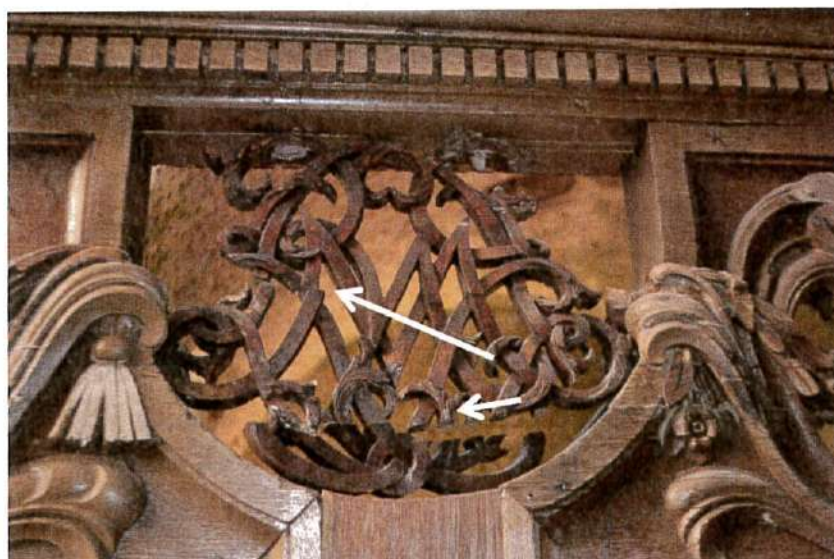
Lors de la visite, il a aussi été constaté que des éléments sculptés (les monogrammes) fortement complétés lors de la dernière restauration (figure 2), se sont décollés. Ceci peut aussi être attribué aux différences d'humidité entre l'atelier et l'église.

Figure 2 : monogramme. Les flèches montrent des exemples de ruptures des joints de collage  
NUM20181221
